2. なぜ漏えい防止が必要か

一般社団法人 日本冷凍空調設備工業連合会

3. 漏えい事例の紹介

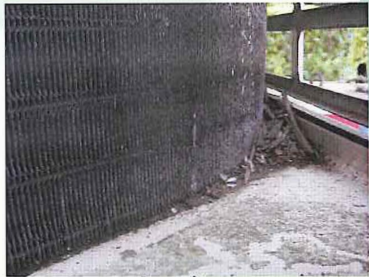
さび

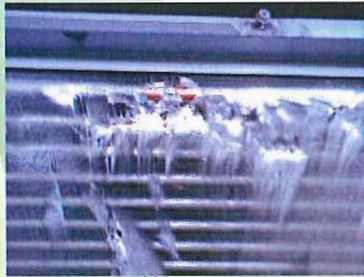
傷

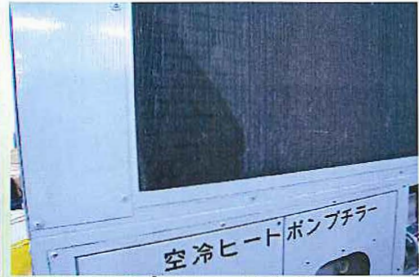
油のにじみ

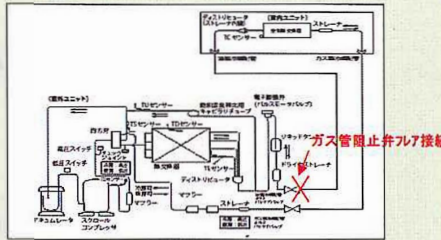
漏れ箇所(冷媒系統図)

- (1) 事象(2012/7月)
 1) 油もれの痕跡から漏えいの疑いあり。
 2) 直接法により漏れ部位を特定

- (2) 漏えい内容
 1) 部位：室外機の冷媒配管フレア部
 2) 要因：振動
 3) 処置：フレア継手交換
- (3) 費用
 1) 点検費用：約14千円(漏えい点検1台分+漏えい箇所特定)
 2) 補修費用合計：約37千円
 ① 冷媒追加補充量 1.7kg (3.1 CO₂ トン相当)
 ② 冷媒初期充填量 3.3kg (R22)
- (4) その他
 1) 当該機器の電気料金：約3.0千円/月×6=18千円(圧縮機運転率62%)
 2) 漏えいが継続した期間：およそ6ヶ月(※)
 3) 合計 6+(14+37)+21=78千円

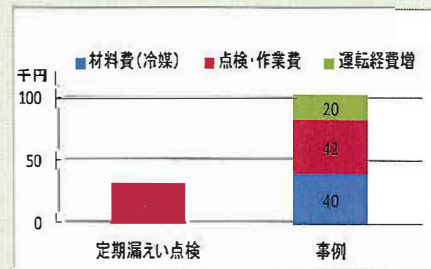
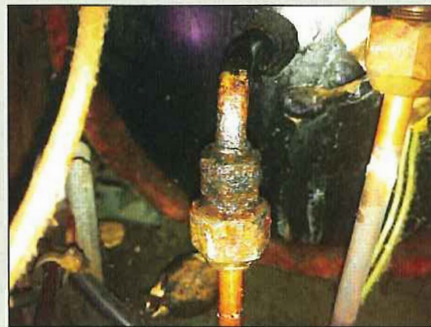
(写真)漏えい箇所

- (1) 事象
 1) 冷凍機インジェクション配管からの漏えい。
 2) 当初は微量であったが、振動により徐々に亀裂が広がり、発見。
 3) 使用温度帯が-2℃のため、店舗側の温度チェックにより徐々に温度が上昇する傾向にあったため比較的早く発見に至った。

- (2) 漏えい内容
 1) 部位：機械室内、冷凍機インジェクション配管亀裂
 2) 要因：振動
 3) 処置：亀裂部分の溶接(ろう付け)

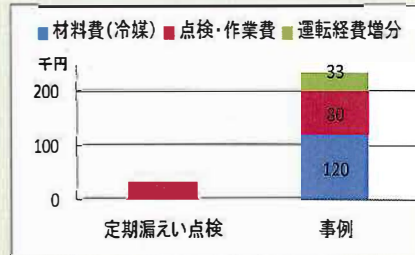
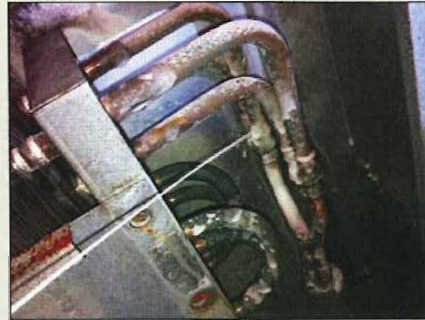
(写真) 漏れ箇所

- 1) ショーケース内冷却コイルから冷媒漏れ。
- 2) 当初は非常に微量であったため、なかなか発見に至らなかった。
- 3) 使用温度帯+8℃と比較的高い温度帯であるため、店側の温度チェックでも気付くのが遅れ、大量の冷媒漏れに至った。

- 1) 部位: ショーケース内冷却コイル
- 2) 要因: 振動
- 3) 処置: 亀裂部分の溶接(ろう付け)

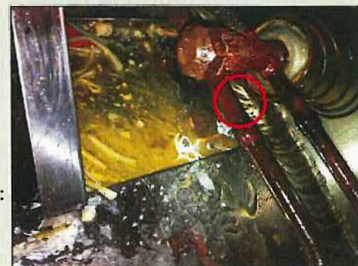
- 1) 7回の漏えいは、いずれも熱交換器のUベントのろう付け部分
- 2) 毎回、漏えい箇所はろう付け補修を実施
- 3) 毎回、漏えいしているUベントろう付け部分は異なる。
- 4) 扱っている商品は、塩分を大量に含んでいるものであるため塩害による腐食が進行
- 5) 最終的には、冷蔵庫本体ごと交換

- 1) 部位: 熱交換器Uベントのろう付け部分
- 2) 要因: 経年劣化(腐食)
- 3) 冷媒追加補充量: 合計53.8kg (97.4CO₂ト_n相当)
(冷媒初期充填量 20kg)
- 4) 処置: (応急策)ろう付け補修 (恒久策)冷蔵庫本体交換
